ΚΟΜΟΤΗΝΗ, 11 ΜΑΡΤΙΟΥ 2025  
ΑΡ.ΠΡΩΤ. 57/2025

ΟΙΚΟΔΟΜΗ: ΙΣΟΓΕΙΟ ΚΤΙΣΜΑ

ΘΕΣΗ: ΟΔΟΣ ΜΑΝΕΣΗ ΚΑΙ ΚΑΝΑΡΗ ΓΩΝΙΑ (εντός τοι ιστορικού τόπου τμήματος  
της παραδοσιακής αγοράς Κομοτηνής)

### ΕΚΘΕΣΗ ΑΥΤΟΨΙΑΣ ΕΙΔΙΚΗΣ ΕΠΤΑΜΕΛΟΥΣ ΕΠΙΤΡΟΠΗΣ ΕΠΙΚΙΝΔΥΝΩΣ ΕΤΟΙΜΟΡΡΟΠΩΝ

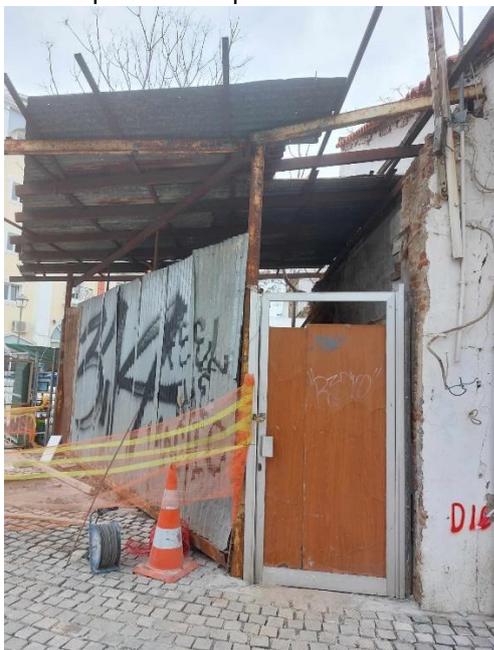
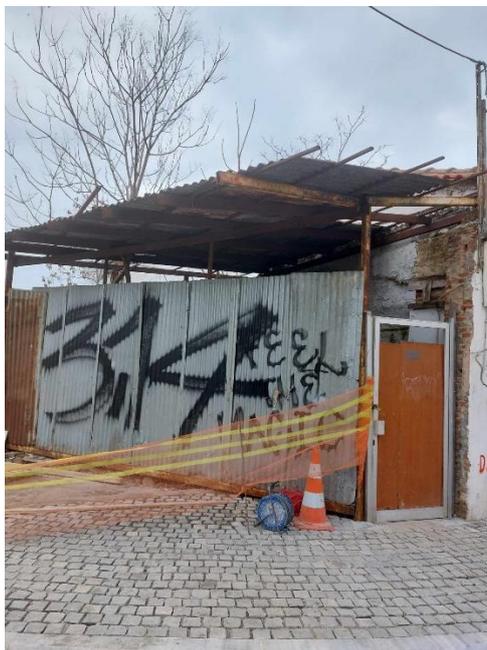
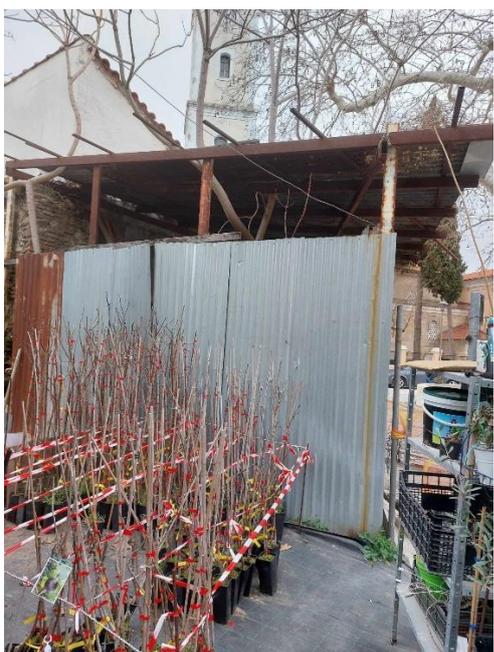
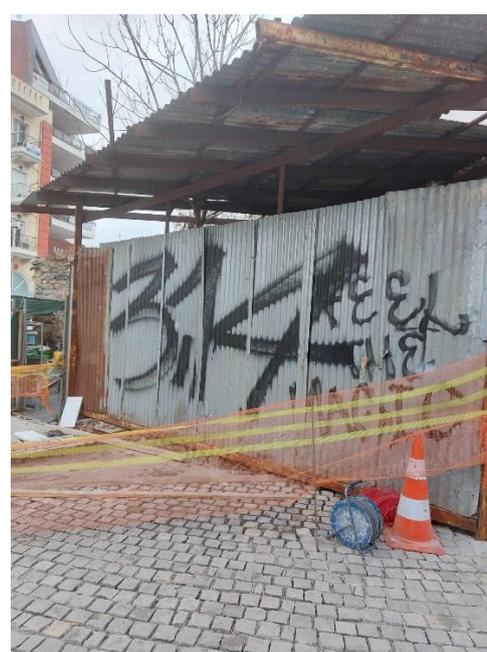
Πρόκειται για μεταλλική σιδηροκατασκευή με επικάλυψη από λαμαρίνα. Έχει αποκλειστεί η πρόσβαση προς το εσωτερικό της ιδιοκτησίας, εμβαδού περί τα 19,00 τ.μ. , με την τοποθέτηση περίφραξης από λαμαρίνα και μίας πόρτας αλουμινίου, η οποία φέρει λουκέτο. Υπάρχει μεσοτοιχία από οπτόπλινθους, στην οποία εδράζεται η σιδηροκατασκευή του στεγάστρου, η οποία διατηρείται σε καλή κατάσταση.
