ΕΠΙΚΙΝΔΥΝΩΣ ΕΤΟΙΜΟΡΡΟΠΩΝ (Ε.ΕΠ.ΕΤ.)  
ΧΩΡΙΚΗΣ ΑΡΜΟΔΙΟΤΗΤΑΣ ΑΠΟΚΕΝΤΡΩΜΕΝΗΣ  
ΔΙΟΙΚΗΣΗΣ ΜΑΚΕΔΟΝΙΑΣ - ΘΡΑΚΗΣ

ΚΟΜΟΤΗΝΗ, 11 ΜΑΡΤΙΟΥ 2025  
ΑΡ.ΠΡΩΤ. 56 /2025

ΟΙΚΟΔΟΜΗ: ΙΣΟΓΕΙΟ ΚΤΙΣΜΑ  
ΘΕΣΗ: ΟΔΟΣ ΧΑΛΚΟΚΟΝΔΥΛΗ αδ. Β 4  
ΦΕΡΟΜΕΝΟΙ ΙΔΙΟΚΤΗΤΕΣ: ΠΡΑΝΤΣΙΔΗΣ ΣΙΔΕΡΗΣ

### ΕΚΘΕΣΗ ΑΥΤΟΨΙΑΣ ΕΙΔΙΚΗΣ ΕΠΤΑΜΕΛΟΥΣ ΕΠΙΤΡΟΠΗΣ ΕΠΙΚΙΝΔΥΝΩΣ ΕΤΟΙΜΟΡΡΟΠΩΝ

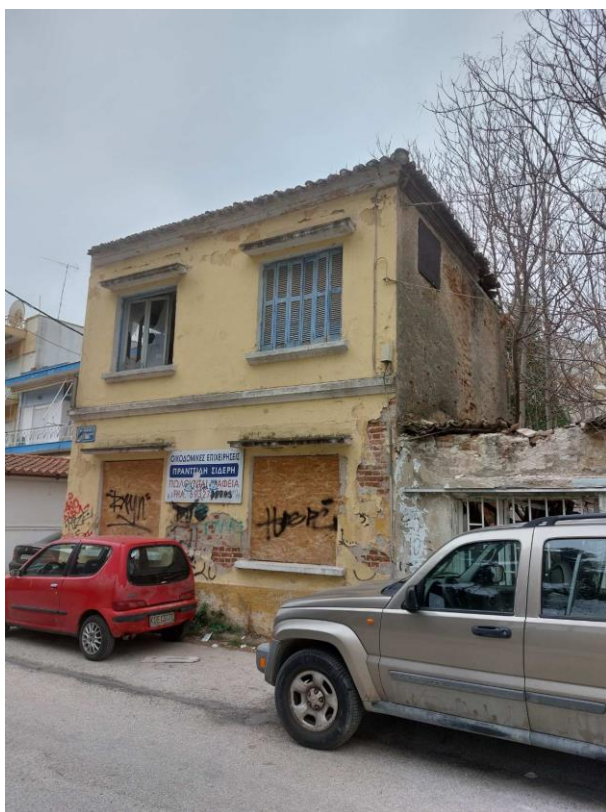
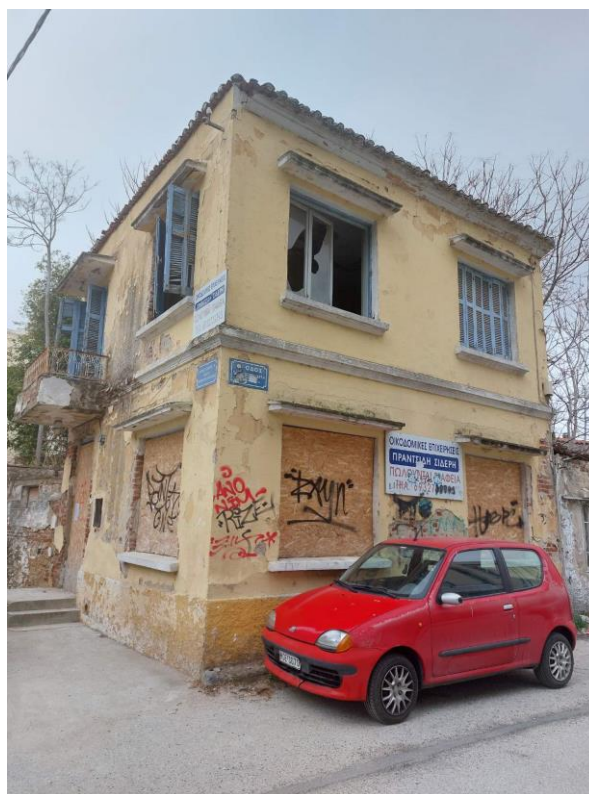
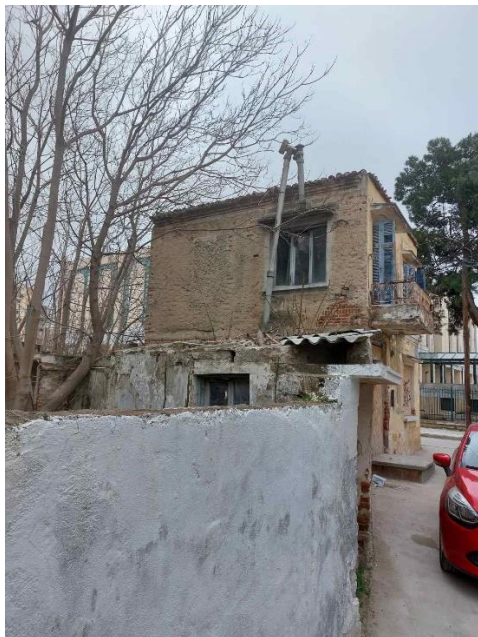
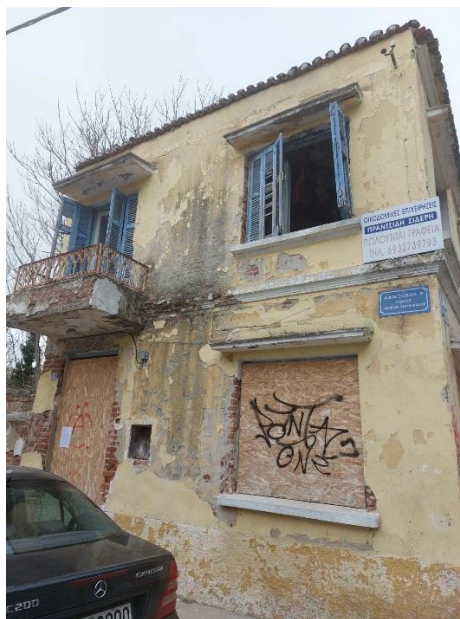
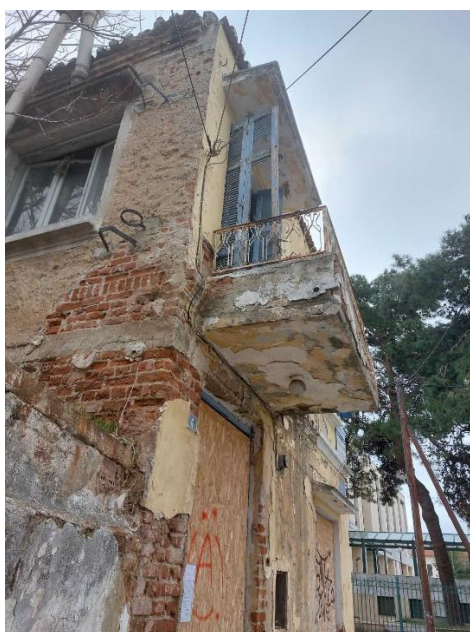
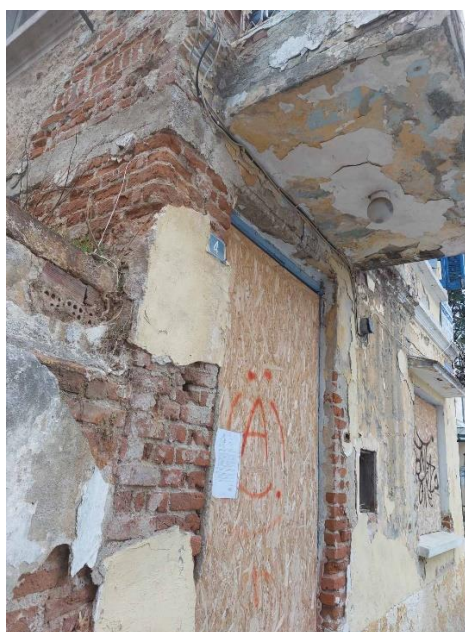
Πρόκειται για διώροφη κατοικία εγκαταλειμμένη κατασκευασμένη από οπτόπλινθους. Γενικά το κτίριο διατηρείται σε καλή κατάσταση, εκτός από τη στέγη, τμήμα της οποίας έχει καταρρεύσει στο εσωτερικό του κτιρίου, συμπαρασύροντας και τμήμα της ξυλόπηκτης οροφής του ορόφου (μπαγδατί). Έχουν αφαιρεθεί τα κουφώματα του ισογείου και σφραγίστηκαν τα ανοίγματα με νοβοπάν. Τα κουφώματα του ορόφου είναι αποσασθρωμένα και αιωρούνται τα εξώφυλλα. Παρατηρείται τμηματική αποκόλληση των εξωτερικών επιχρισμάτων . Ο εξώστης επί της κύριας όψης, πάνω από την εξώθυρα, φέρει πλάκα από σκυρόδεμα και στηθαίο από συμπαγείς οπτόπλινθους και σιδερένιο κιγκλίδωμα. Επί της κύριας όψης, στο ύψος του σενάζ των ανοιγμάτων του ισογείου παρατηρείται διαμήκης οριζόντια ρωγμή. Η αυλή του κτιρίου περιτοιχίζεται από τοίχο κατασκευασμένο από λιθοδομή και συμπαγείς οπτόπλινθους, έχει ξεχωριστή είσοδο και ένα βοηθητικό πρόσκτισμα. Δεν υπάρχει δυνατότητα πρόσβασης στο κτίριο και στην αυλή του.
