ΚΟΜΟΤΗΝΗ, 16 ΑΠΡΙΛΙΟΥ 2025  
ΑΡ.ΠΡΩΤ. 81 /2025

ΟΙΚΟΔΟΜΗ: **ΔΙΩΡΟΦΟ ΚΤΙΣΜΑ ΜΕ ΥΠΕΡΥΨΩΜΕΝΟ ΙΣΟΓΕΙΟ**  
ΘΕΣΗ: **ΟΔΟΣ ΧΑΡΙΛΑΟΥ ΤΡΙΚΟΥΠΗ 31, ΚΟΜΟΤΗΝΗ**  
ΦΕΡΟΜΕΝΟΙ ΙΔΙΟΚΤΗΤΕΣ: ΔΗΜΟΣ ΚΟΜΟΤΗΝΗΣ

**ΕΚΘΕΣΗ ΑΥΤΟΨΙΑΣ ΕΙΔΙΚΗΣ ΕΠΤΑΜΕΛΟΥΣ ΕΠΙΤΡΟΠΗΣ ΕΠΙΚΙΝΔΥΝΩΣ ΕΤΟΙΜΟΡΡΟΠΩΝ**

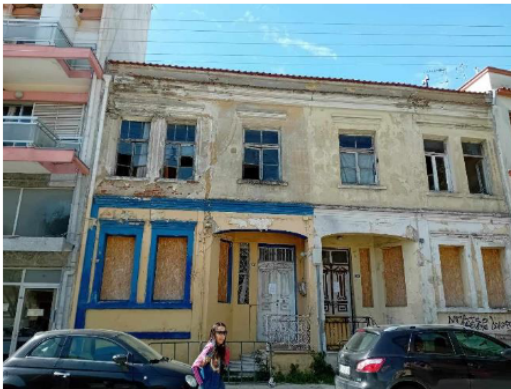
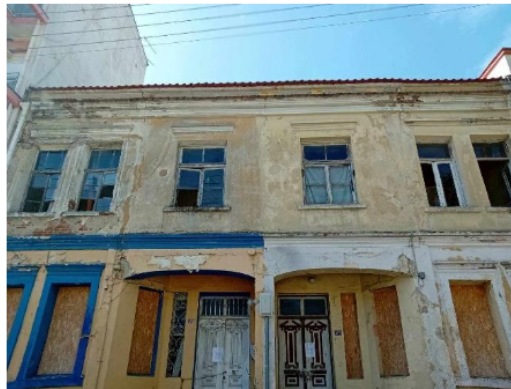
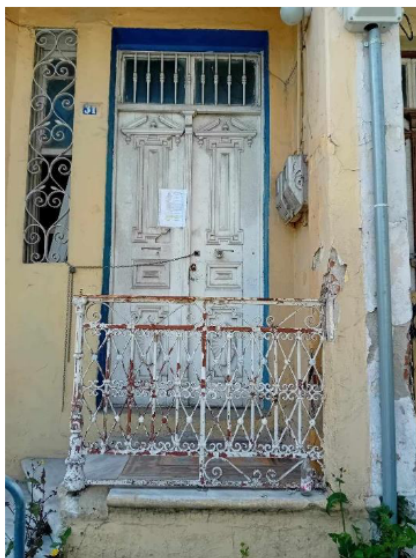
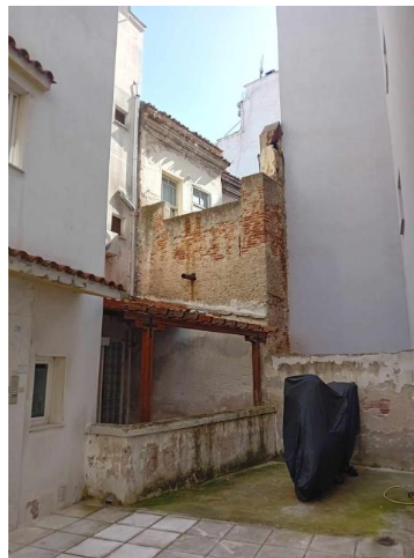
Πρόκειται για το ανατολικό τμήμα διόροφης διπλοκατοικίας με υπερυψωμένο υπόγειο κατασκευασμένο από συμπαγείς οπτόπλινθους και βάση πιθανόν λιθοδομής. Το κτήριο παρουσιάζει σημειακές αποκολίσεις επιχρισμάτων και κάθετες ήπιες ρωγμές στο γείσο της στέγης. Τα ξύλινα κουφώματα του ορόφου είναι σε μέτρια κατάσταση διατήρησης με σπασμένα υαλοστάσια. Τα ανοίγματα του ισόγειου είναι σφραγισμένα με νοβοπάν. Η ξύλινη πόρτα της εισόδου έχει ιδιαίτερο μορφολογικό ενδιαφέρον και είναι σε πολύ καλή κατάσταση. Το σιδερένιο κιγκλίδωμα είναι σε πολύ καλή κατάσταση. Η εξωτερική κλίμακα που οδηγεί στο υπερυψωμένο ισόγειο είναι μαρμάρινη σε άριστη κατάσταση και το δάπεδο του εξώστη έχει μοτίβο από διακοσμητικά πλακίδια.
