ΚΟΜΟΤΗΝΗ, 16 ΑΠΡΙΛΙΟΥ 2025  
ΑΡ.ΠΡΩΤ. 79 /2025

ΟΙΚΟΔΟΜΗ: **ΔΙΩΡΟΦΟ ΚΤΙΣΜΑ ΜΕ ΥΠΕΡΥΨΩΜΕΝΟ ΙΣΟΓΕΙΟ**  
ΘΕΣΗ: **ΟΔΟΣ ΧΑΡΙΛΑΟΥ ΤΡΙΚΟΥΠΗ 31, ΚΟΜΟΤΗΝΗ**  
ΦΕΡΟΜΕΝΟΙ ΙΔΙΟΚΤΗΤΕΣ: ΔΗΜΟΣ ΚΟΜΟΤΗΝΗΣ

**ΕΚΘΕΣΗ ΑΥΤΟΨΙΑΣ ΕΙΔΙΚΗΣ ΕΠΤΑΜΕΛΟΥΣ ΕΠΙΤΡΟΠΗΣ ΕΠΙΚΙΝΔΥΝΩΣ ΕΤΟΙΜΟΡΡΟΠΩΝ**

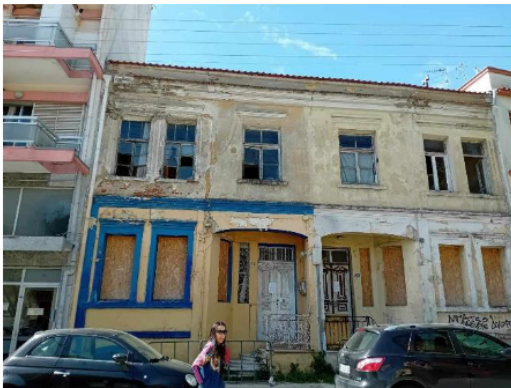
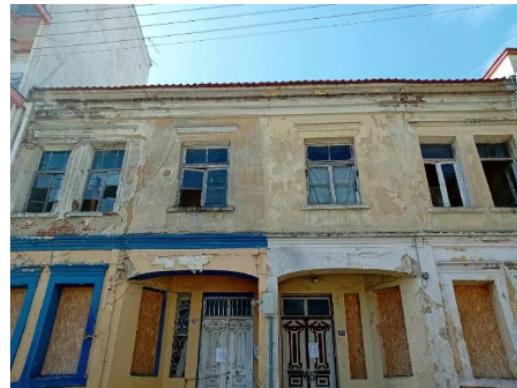
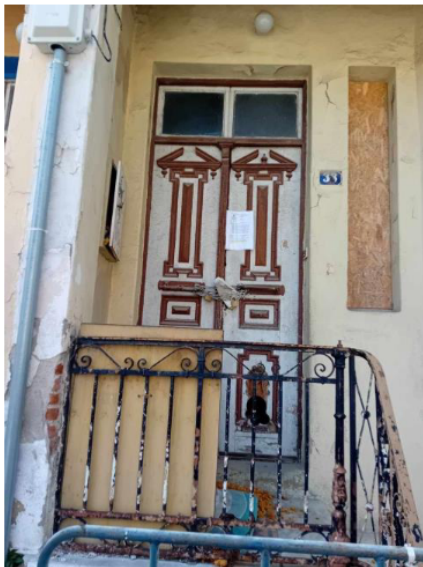
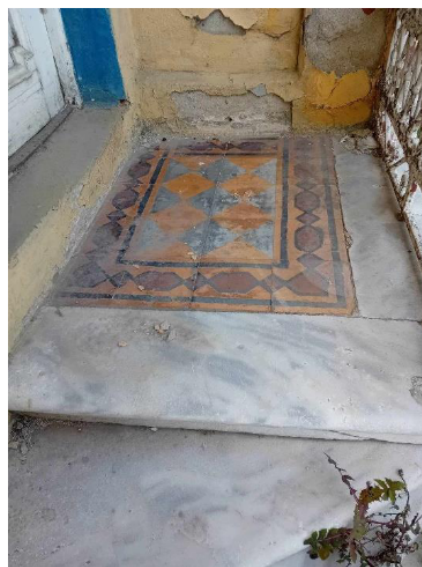
Πρόκειται για το δυτικό τμήμα διόροφης διπλοκατοικίας με υπερυψωμένο υπόγειο κατασκευασμένο από συμπαγείς οπτόπλινθους και βάση πιθανόν λιθοδομής. Το κτήριο παρουσιάζει σημειακές αποκολίσεις επιχρισμάτων και κάθετες ήπιες ρωγμές στο γείσο της στέγης. Τα ξύλινα κουφώματα του ορόφου είναι σε μέτρια κατάσταση διατήρησης με σπασμένα υαλοστάσια. Τα ανοίγματα του ισογείου είναι σφραγισμένα με νοβοπάν. Η ξύλινη πόρτα της εισόδου έχει ιδιαίτερο μορφολογικό ενδιαφέρον και είναι σε καλή κατάσταση. Το σιδερένιο κιγκλίδωμα είναι σε πολύ καλή κατάσταση. Η εξωτερική κλίμακα που οδηγεί στο υπερυψωμένο ισόγειο είναι μαρμάρινη σε άριστη κατάσταση και το δάπεδο του εξώστη έχει μοτίβο από διακοσμητικά πλακίδια.
